Marian Leśniczuk  
WARSZTAT KONSERWACJI ORGANÓW  
ul. Siedlecka 76, 08-108 Korczew  
tel. 661-237-632, marles.organy@interia.pl  
NIP: 821-171-03-17

Program prac organmistrzowskich  
przy organach  
w kościele parafialnym p.w. św. Apostołów Piotra i Pawła  
w  
Niemojkach,  
Niemojki 40, 08-200 Łosice

Korczew 2023

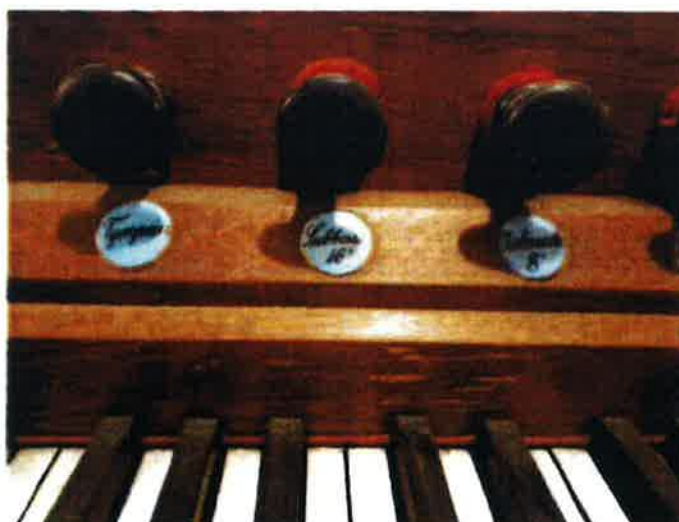
Fot. 04. Usytuowanie registrów oraz tabliczek porcelanowych z nomenklaturą głosów nad klawiaturą.

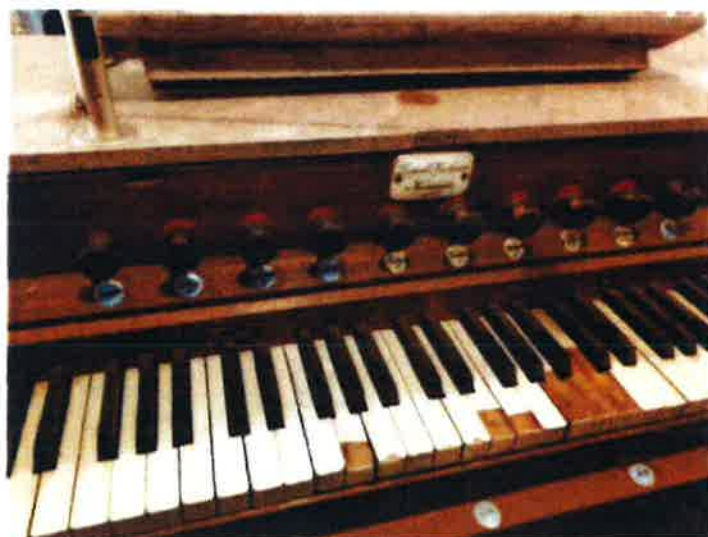
W stole gry powierzchniowo politurowane wokół klawiatur manuałów są w dużej mierze zniszczone, w materiale drzewnym występują ubytki spowodowane przez szkodniki drzewne.

Fot. 05. Stan zachowania stołu gry – widok na klawiaturę manuału.

Klawisze całotonowe manuału z licznymi ubytkami okleiny. Klawisze półtonowe (z drewna hebanowego) w większości w stanie dobrym. Włączniki rejestrowe (toczone, z drewna bukowego, barwione na czarno) posiadają widoczne uszkodzenia i perforacje powierzchni, filcowanie cugów wypracowane.

Porcelanki z nomenklaturą głosów czytelne, z niewielkimi uszkodzeniami powierzchni. Filcowanie, garniowanie klawiatury wypracowane. Ława organisty niestabilna, ze znacznymi ubytkami w substancji drzewnej oraz licznymi perforacjami powierzchni.

- całkowity demontaż stołu gry,
- gruntowne oczyszczenie,
- rekonstrukcja zniszczonych oklein klawiszy całotonowych manualu,
- rekonstrukcja wypracowanych półtonów w manuale,
- rekonstrukcja filcowania, garniowania klawiatur, włączników registrowych,
- konserwacja i odnowienie pulpitu nutowego i politurowanych powierzchni stołu gry,
- rekonstrukcja zniszczonych nakładek klawiatury pedałowej,
- naprawa ławy organisty,
- rekonstrukcja mechaniki połączeniowej,
- przegląd sprawności i ewentualne rekonstrukcje w trakturze mechanicznej gry i rejestrowania wewnątrz stołu gry,
- montaż i regulacja mechanizmów stołu gry.

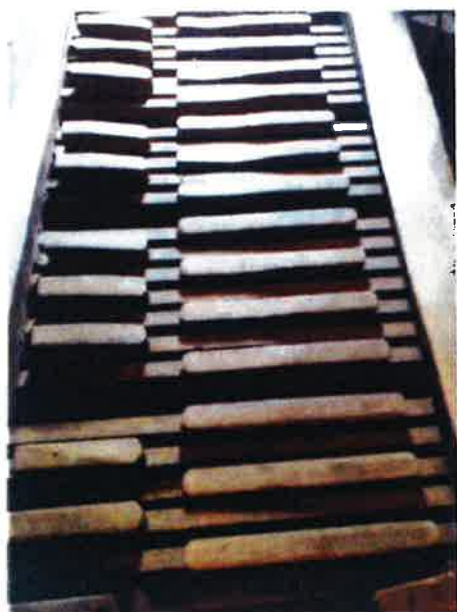
Klawiatura pedałowa (z drewna sosnowego z nakładkami dębowymi) w znacznej mierze wypracowana. Elementy traktury klawiatur w dużej mierze wypracowane (filcowanie, muterki skórzane, itp.).

Fot. 06. Widok na klawiaturę pedałową.

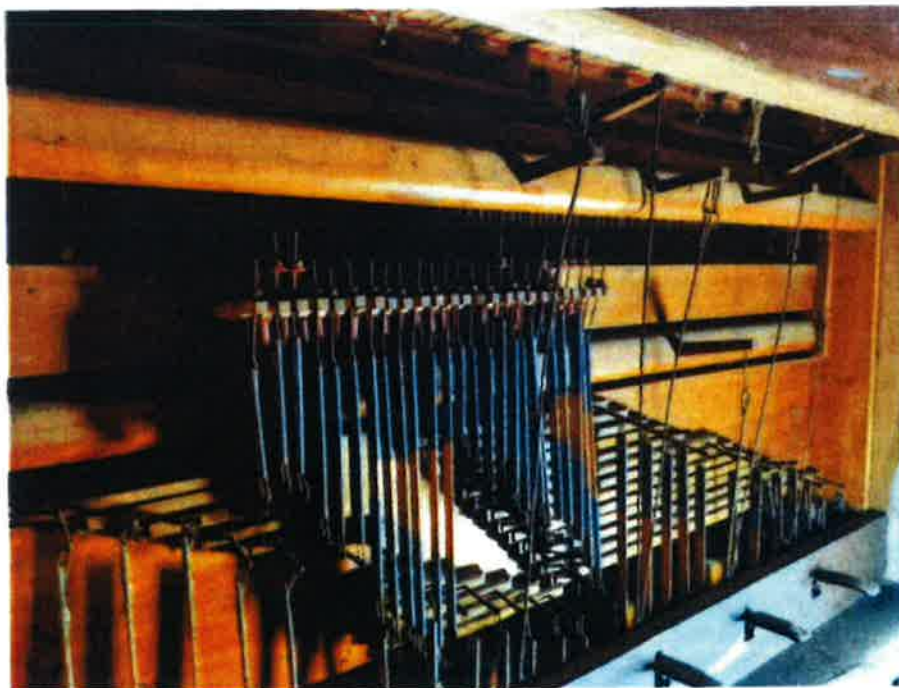
Mechanizm połączeniowy w stole gry rozregulowany, materiał w znacznej mierze wypracowany – muterki skórzane, podkładki filcowe, itp.

Fot. 07. Widok na mechanizm połączeniowy w stole gry.

- demontaż całości traktury,
- oczyszczenie elementów traktury,
- rekonstrukcja zniszczonych elementów traktury według oryginalnych wzorów,
- rekonstrukcja wypracowanych muterek skórzanych,
- naprawa mechanizmów rejestrowych,
- regulacja działania traktury gry i rejestrowania.

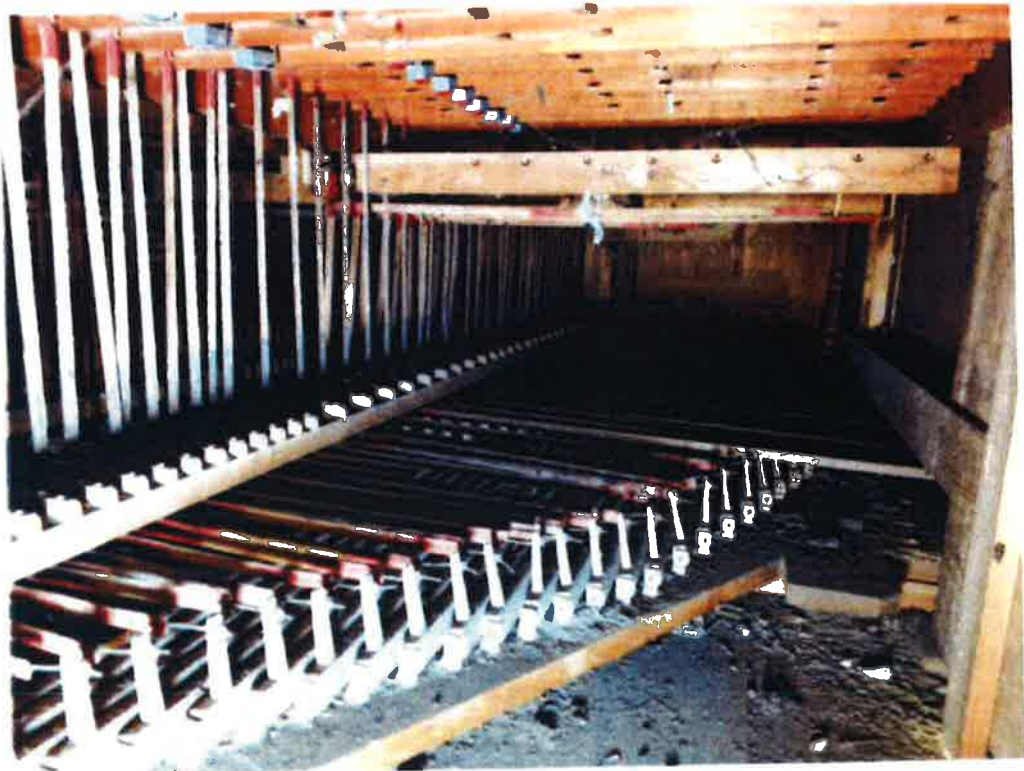
Fot. 09. Widok na mechanizm i spód wiatrownicy manuału.

W substancji drzewnej wiatrownicy widać liczne uszkodzenia i perforacje powstałe na wskutek działania szkodników drzewnych. Wiatrownice zanieczyszczone w dużym stopniu (zarówno z zewnątrz, jak i wewnątrz – o czym świadczą m.in. zabrudzenia pod wiatrownicami w okolicy stożków). Materiał uszczelniający (skóra, filc, itp.) w wiatrownicach zużyty i wypracowany. Okleiny skórzanego stożków w poszczególnych kancelach głosowych wypracowane<sup>3</sup>. Kloce (dwuwarstwowe, z drewna iglastego) zaatakowane przez robactwo drzewne. Elementy metalowe w wiatrownicy (m.in. sztyfty stożków) noszą miejscowo ślady korozji.

Ogólny stan zanieczyszczenia wiatrownic – bardzo duży, wieloletni. Stan zniszczenia materiału drzewnego przez szkodniki drzewne – znaczny<sup>4</sup>. Wypracowanie materiału (skóra, filc, elementy metalowe i drewniane uzbrojenia wewnętrznego wiatrownicy, itp.) – znaczne, część z nich nosi ślady uszkodzeń przez szkodniki. Rozregulowanie mechanizmów – znaczne.

- całkowity demontaż i oczyszczenie wiatrownic – kloców, stożków, mechanizmów wewnętrznych, itp.,
- rekonstrukcja zużytego i wypracowanego materiału,

- rekonstrukcja wypracowanych oklein stożków w z użyciem skóry owczej,
- uszczelnienie wiatrownic, uzupełnienie ubytków drewna,
- konserwacja i odnowienie powierzchni kłoców, itp.,
- montaż i regulacja całości mechanizmu wewnętrznego uzbrojenia wiatrownic.

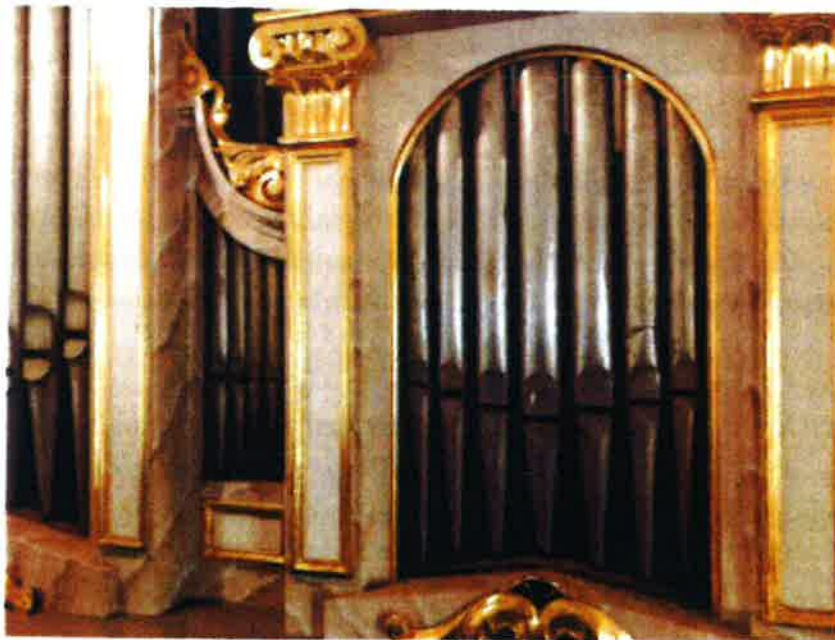
Fot. 10. Stan zachowania piszczałek prospektowych (fragment).

Powierzchnia piszczałek prospektowych jest w złym stanie (na prospekcie ustawione 33 piszczałki cynowe z głosu Pryncypał 4').

- demontaż wszystkich głosów,
- oczyszczenie całości aparatu brzmienia (w tym na mokro – piszczalki metalowe),
- rekonstrukcja zniszczonych piszczalek drewnianych według oryginału,
- rekonstrukcja zniszczonych pfeiffenbrettów i mocowań głosów,
- rekonstrukcja zniszczonych stroików piszczalek metalowych,
- polerowanie powierzchni piszczalek prospektowych (33 szt.),
- montaż całości aparatu brzmienia,
- intonacja wszystkich głosów,
- strojenie instrumentu.

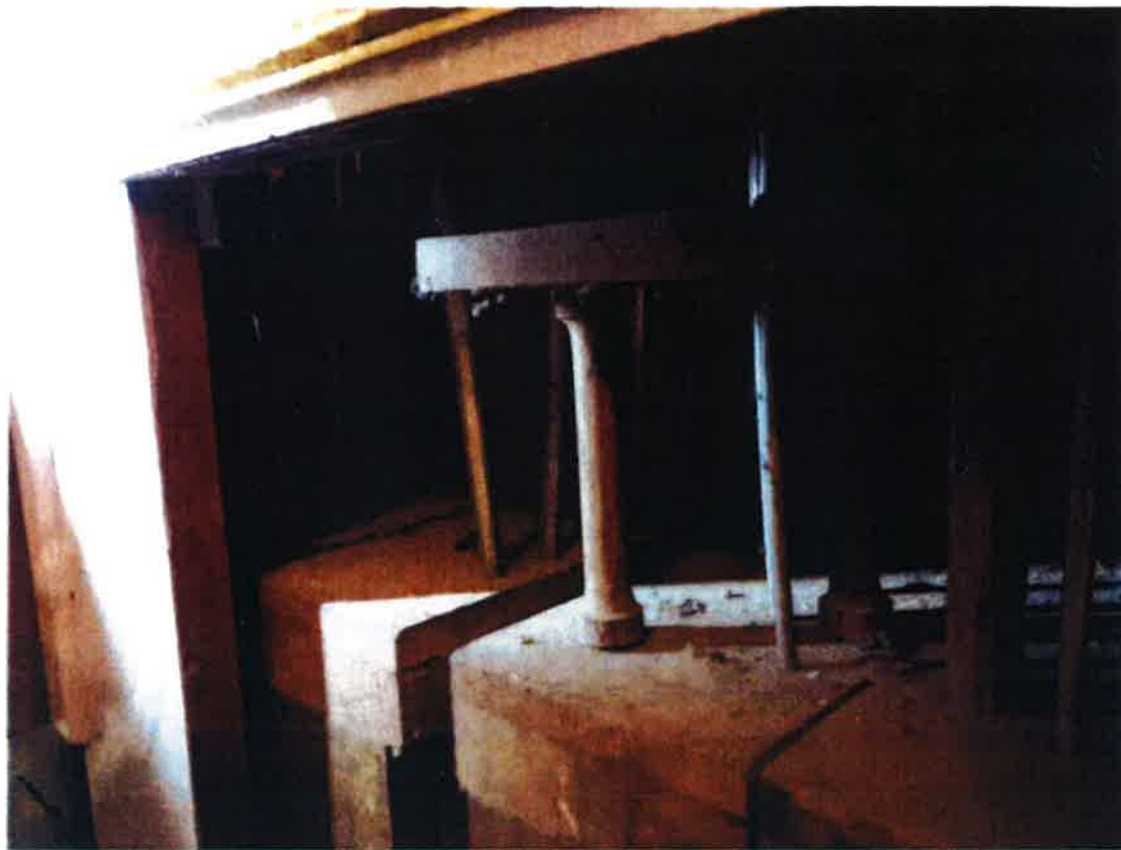
Fot. 11. Stan zanieczyszczenia wnętrza instrumentu (fragm.).

Większość korpusów piszczałek drewnianych zaatakowana przez robactwo drzewne. Szereg piszczałek metalowych jest poważnie uszkodzonych (uszkodzenia, deformacje korpusów, kilka piszczałek gierowanych ma złamane korpusy). W piszczałkach metalowych widoczne są liczne ubytki i uszkodzenia stroików.

Ogólny stan zanieczyszczenia aparatu brzmienia – bardzo duży, wieloletni. Stan korpusów piszczałek drewnianych – zły, widoczne uszkodzenia i perforacje powstałe na wskutek działania szkodników drzewnych.<sup>5</sup> Całość aparatu brzmienia bardzo rozstrojona.

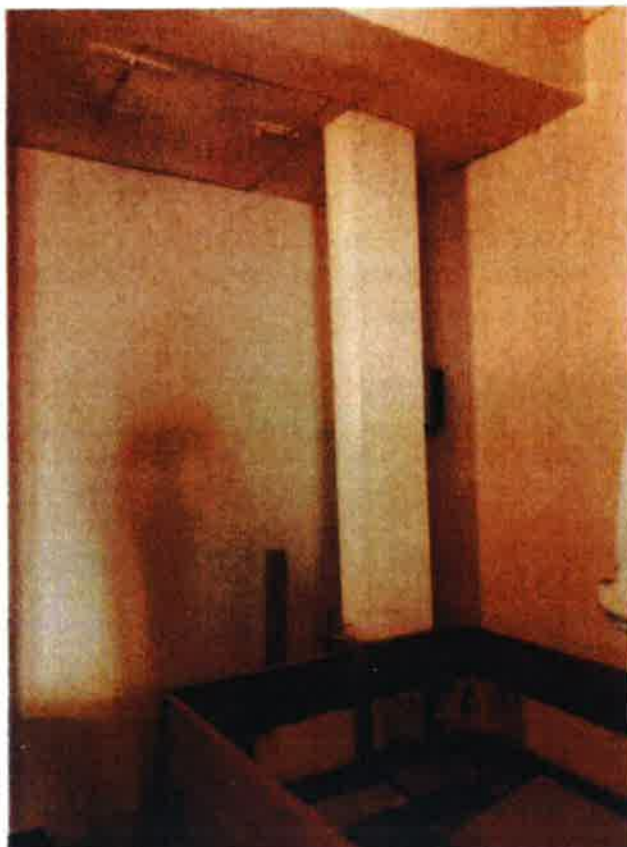
Miech pływakowy umieszczony jest z lewej strony szafy organów. Opona miecha nieuszczelna, skóra uległa wypracowaniu. Elektrowentylator starego typu, hałaśliwy, umieszczony na strychu. Regulator szybrowy w znacznej mierze nieuszczelny.

Ogólne zanieczyszczenie miecha i systemu wiatrowego – bardzo duże. Drewno w znacznej mierze zaatakowane przez szkodniki. Materiał skórzany wypracowany (opona miecha pływakowego).

Fot. 13. Widok na miech i kanał wiatrowy od elektrowentylatora na strychu.

Niekorzystny wpływ na zachowanie substancji organów ma umieszczenie elektrowentylatora na strychu, w którym panują inne warunki klimatyczne niż we wnętrzu organów – występują znaczne różnice wilgotności oraz amplitudy temperatur. Do pogorszenia się stanu organów w znacznej mierze przyczyniły się roboty budowlane prowadzone podczas odnawiania wnętrza i inne prace w kościele.

- demontaż miecha, elektrowentylatora, kanałów wiatrowych,
- oczyszczenie całości systemu wiatrowego,
- zakupienie nowego, cichobieżnego elektrowentylatora i włączenie go do systemu wiatrowego,
- rekonstrukcja opony miecha z zastosowaniem skóry naturalnej,
- przegląd sprawności i konserwacja regulatora,
- przebudowa kanałowania na potrzeby instalacji nowego elektrowentylatora,
- uszczelnienie systemu wiatrowego,
- ustalenie odpowiedniej wartości ciśnienia w systemie.

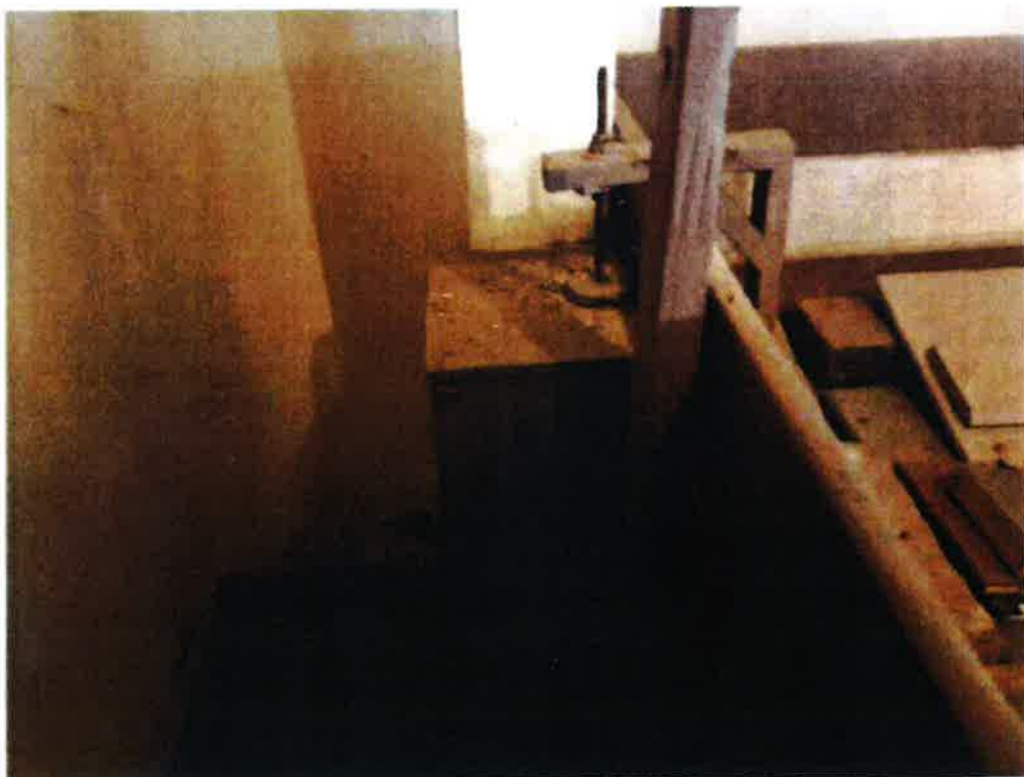
Fot. 14. Regulator szybrowy przy miechu.
